Associação Propagadora Esdeva
Centro de Ensino Superior de Juiz de Fora – CES/JF
Curso de Ciências Biológicas
Trabalho de Conclusão de Curso – Artigo

MANUAL DE BIOSSEGURANÇA E MAPAS DE RISCO DO MUSEU DE ETNOLOGIA INDÍGENA E HISTÓRIA NATURAL ACADEMIA - CES/JF

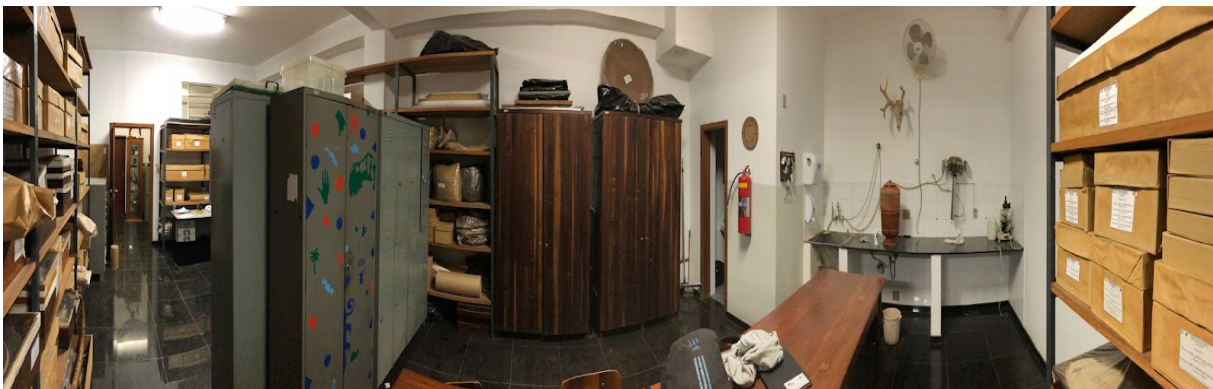
Figura 1A - Vista panorâmica do arquivo e laboratório utilizado para manutenção das peças expostas no Museu de Etnologia Indígena e História Natural situado no Colégio Academia/CES da cidade Juiz de Fora, Minas Gerais.

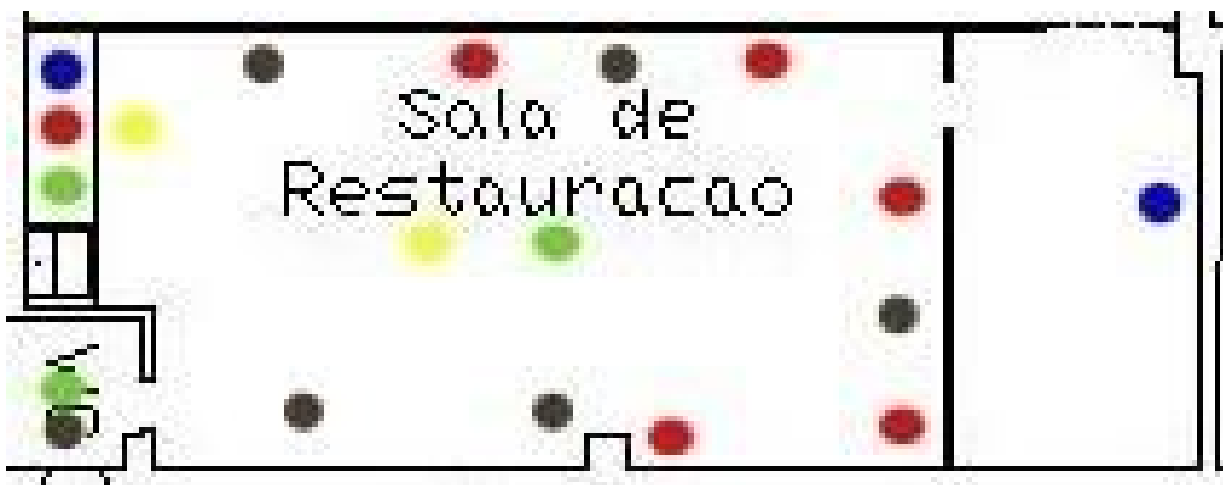
Figura 1B - Vista referente à planta baixa da sala de restaurações da figura 1, com a sobreposição do mapa de risco com suas graduações.

Na figura 1B foi utilizado a graduação pequena em forma de círculo em todo o ambiente, a cor verde indica o risco físico com a presença de umidade. A cor vermelha o risco químico pois foi constatado o uso de Éter, Álcool 70%, Naftalina e Formol. A cor azul o risco de acidentes com vidros. A cor marrom indica o risco

biológico com a presença de fungos e bactérias com a presença de um banheiro no ambiente. A cor amarela indica o risco ergonômico pois possui uma mesa de trabalho.

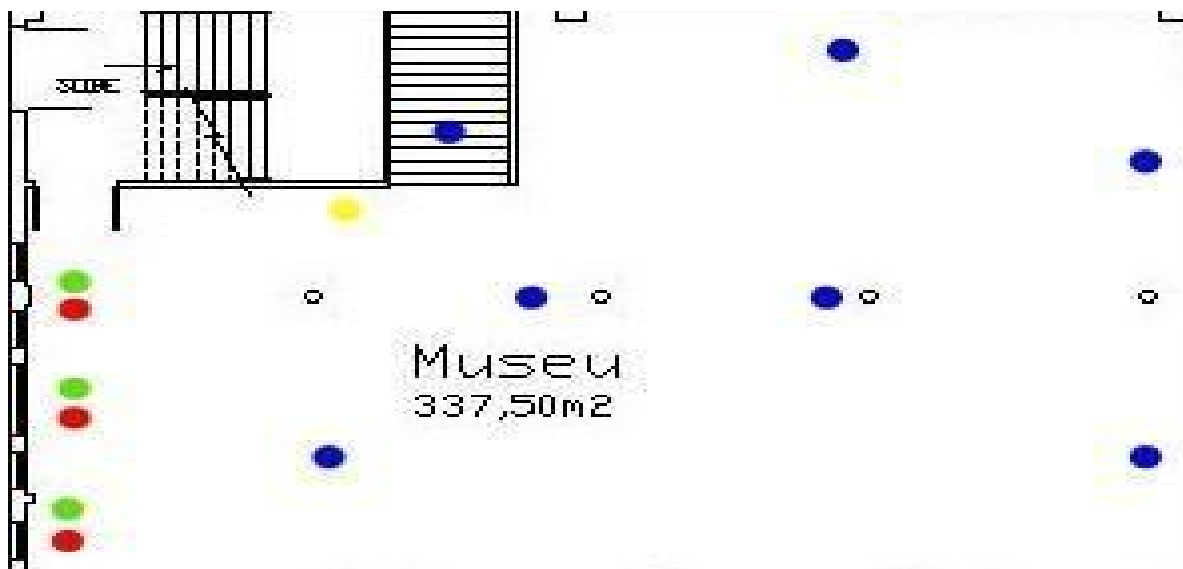
Figura 2B - Vista referente à planta baixa do 1º pavimento, com a sobreposição do mapa de risco com suas graduações.

Na figura 2B também foi utilizado a graduação pequena com a forma de círculo. A cor verde representa risco físico pois o ambiente possui janelas e estas podem transmitir umidade e calor. A cor amarela representa risco ergonômico pois possui uma mesa com um computador e o trabalhador pode ser exposto a uma postura errada. A cor azul representa risco de acidente, pois possui uma escada e

uma área com a presença de vidros. A cor vermelha representa o risco químico, pois as janelas podem deixar passar poeiras, neblinas.

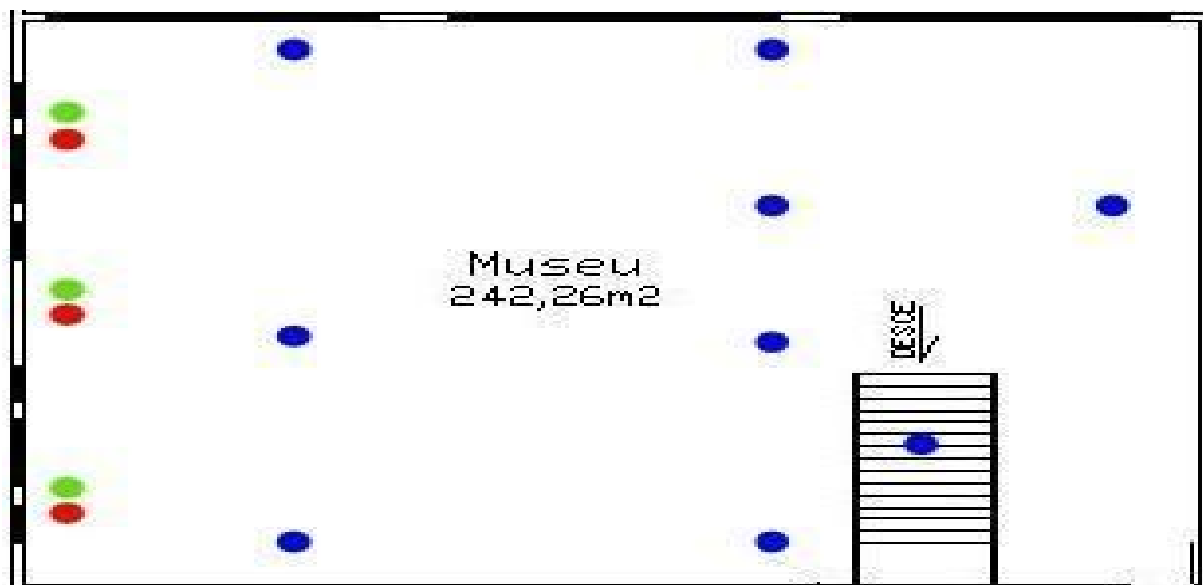
Figura 3B - Vista referente à planta baixa do 2º pavimento com a sobreposição do mapa de risco com suas graduações.

Na figura 3B, foi utilizado graduação pequena em forma de círculo. A cor verde representa risco físico, pois o ambiente possui janelas e podem transmitir calor e umidade. A cor azul representa o risco de acidentes com a escada e vidros. A cor vermelha o risco químico também pelas janelas deixarem passar poeira e neblinas.

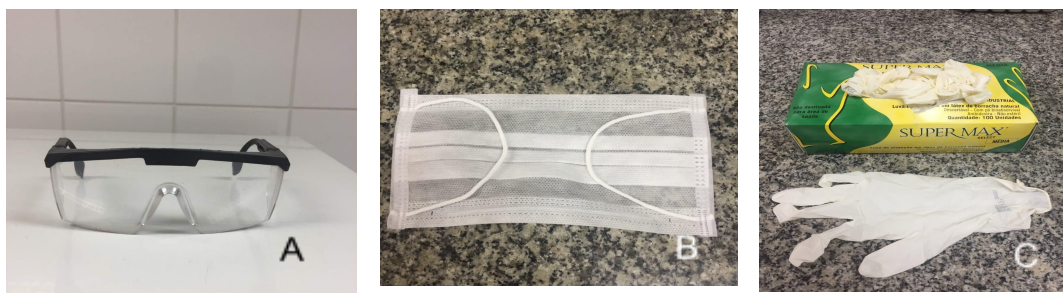
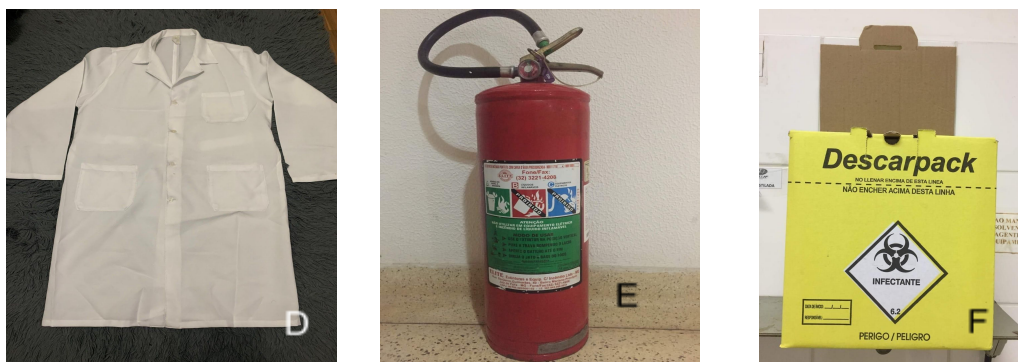
Figura 4 - Prancha com Equipamentos de Proteção Individual (EPI's): **A** - óculos de proteção; **B** - máscara de proteção; **C** - luvas de látex utilizadas em manipulações em laboratórios; **D** - jaleco. Equipamento de Proteção Coletiva (EPC's): **E** - modelo de extintor que deve estar em local de fácil visualização e **F**- caixa coletora de material perfurocortante.

A norma regulamentadora 6 (NR-6) trata dos Equipamentos Individuais de Proteção (EPI's) (Figura 4 A, B, C e D), que devem ser utilizados nos ambientes de trabalho (BRASIL, 2019).

Os Equipamentos de Proteção Coletiva (EPC's) (Figura 4 E e F) tem a função de proteger o meio ambiente, os profissionais envolvidos em um trabalho ou a pesquisa (UFMA, s.d). Estes equipamentos devem estar presentes no ambiente de trabalho em local de fácil visualização para segurança dos usuários seja como visitantes ou trabalhadores. Constituem os extintores de incêndio, porta corta fogo, lava olhos coletor de material perfurocortante.
